Audi e-tron 50 vm 2020 VIN: WAUZZZGE3LB031025

Auto ilmoittaa mittaristossa: ”SOS Häätäpuhelutoiminto: häiriö! Toiminto käytettävissä rajoitetusti. Hakeudu huoltoon”, ja antaa vikakoodin:

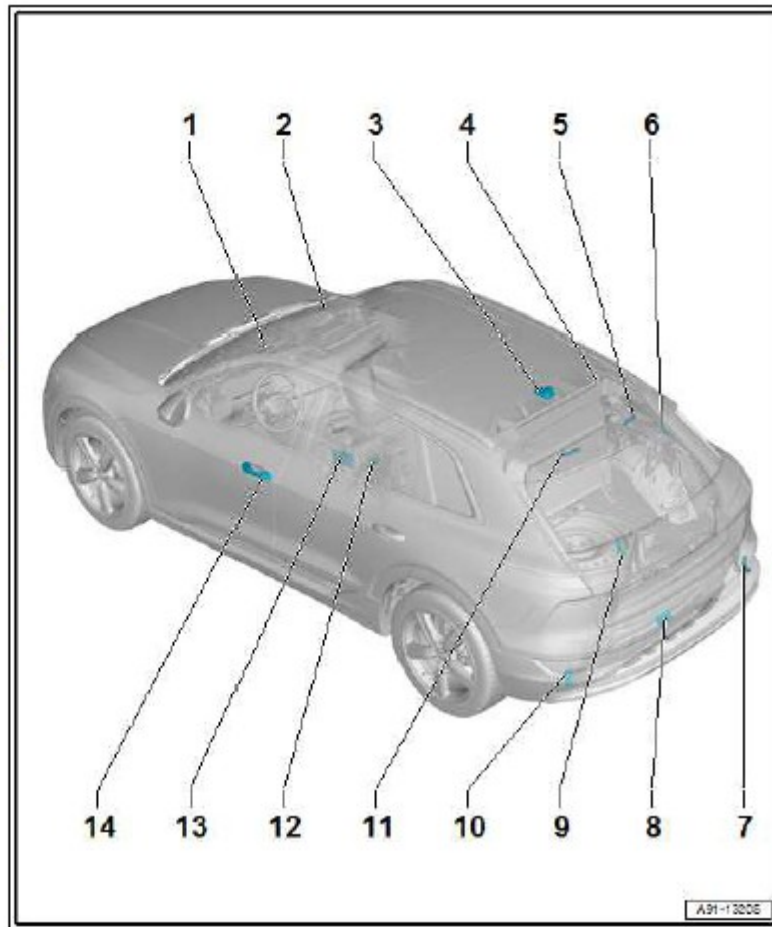
## 4.2.1 Overview of fitting locations - aerial systems, e-tron, up to model year 2020

ErWinin perusteella antenna 2 on integroitu hainevä-kattoantenniin ja antenna 1 on takapuskurin sisällä vasemmalla puolella. Vuosimallista 2021 eteenpäin SOS-moduulilla on myös kolmas antenni, joka on edessä kojelaudan sisällä.

### 10 - **Emergency call module aerial -R263-**

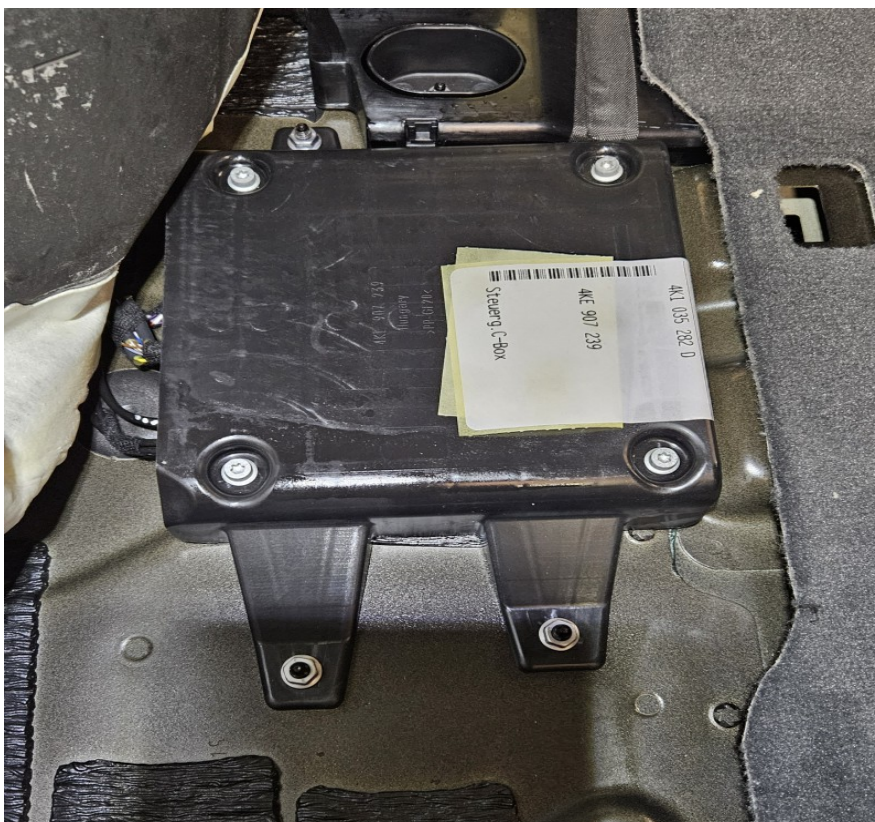
”Emergency Call and Communications Module J949” sijaitsee takapenkin alla oikealla puolella. Aloitin homman irrottamalla takapenkin ja kaivamalla moduulin esiin. Moduuli on 4K1035282D.

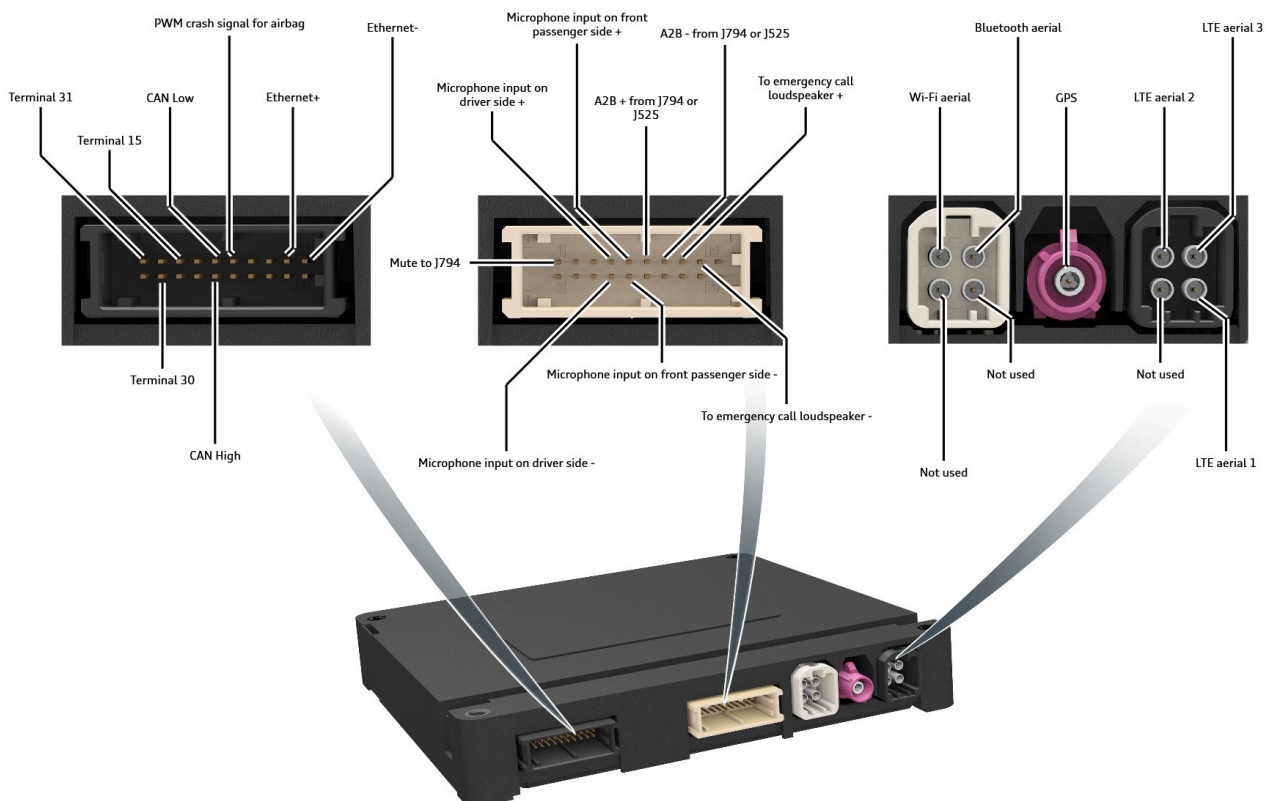
eSelf Study Program 970893 kertoo moduulin pinnijärjestyksen.

Antennijohdot tulevat oikeanpuoleiseen mustaan liittimeen, joka on Googlen perusteella tyyppiä "mini-Fakra Quad Automate". Otin liittimen irti moduulista ja katsoin uudelleen koodit, jolloin molemmat antenna 1 ja antenna 2 antoivat "Open circuit". Tästä arvaten moduuli itsessään on ehjä ja vika on joko kaapelissa tai antennissa.

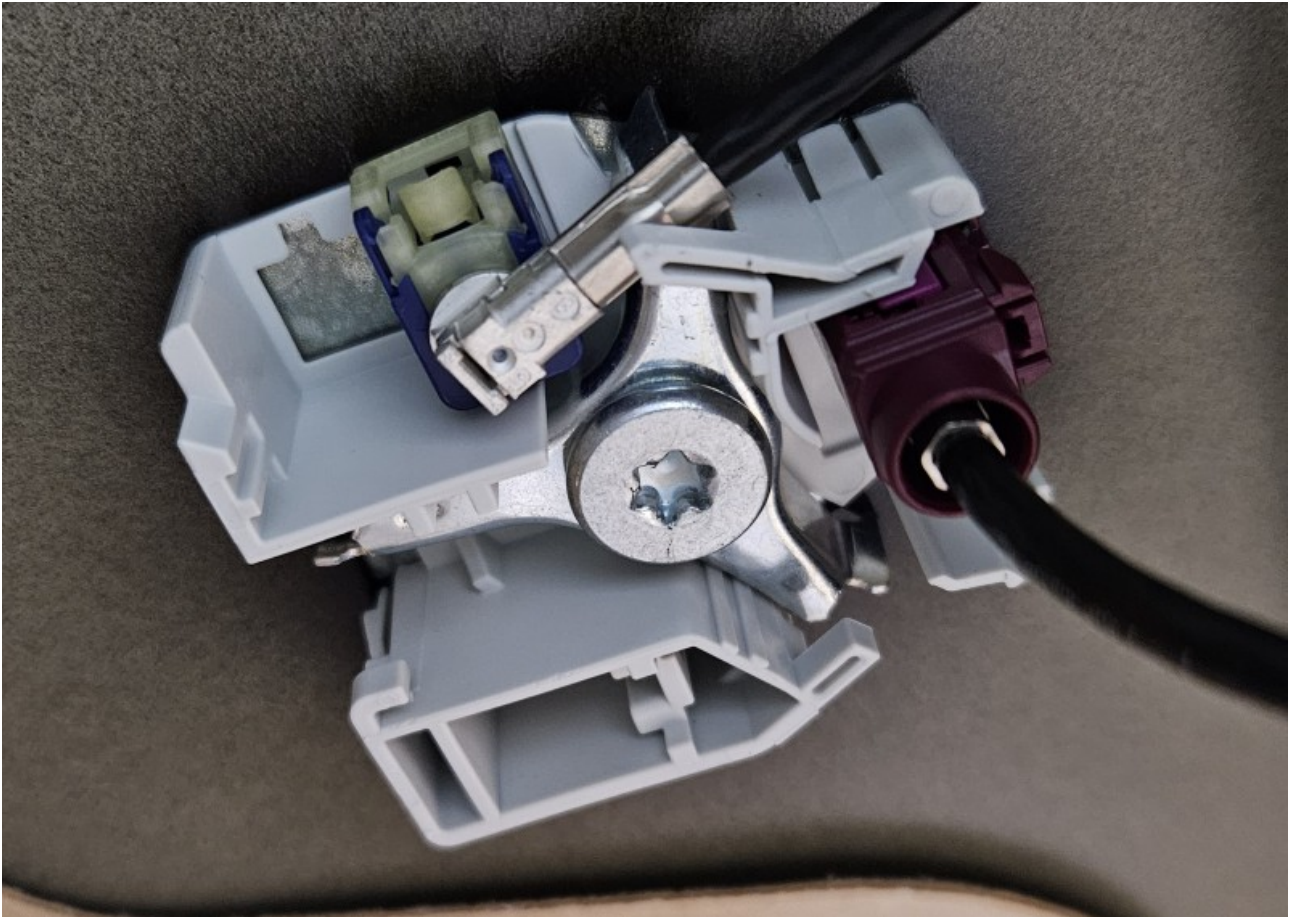
Seuraavaksi purin sisustan, jotta sain kattoverhoilua laskettua sen verran että hainevään pääsee käsiksi. Tässä mallissa hainevässä (4N0035503AF) oli vain kaksi antennia, sininen GPS ja violetti SOS-moduulille, mutta varusteista riippuen niitä voi olla useampiakin.

Irroitin violetin liittimen ja hämmennys oli suuri, kun VCDS ilmoittikin, että antenna 1 on Open circuit, ja antenna 2 on edelleen Short to ground. Vaikka erWinin perusteella antenna 2 pitäisi nimenomaan olla katolla.

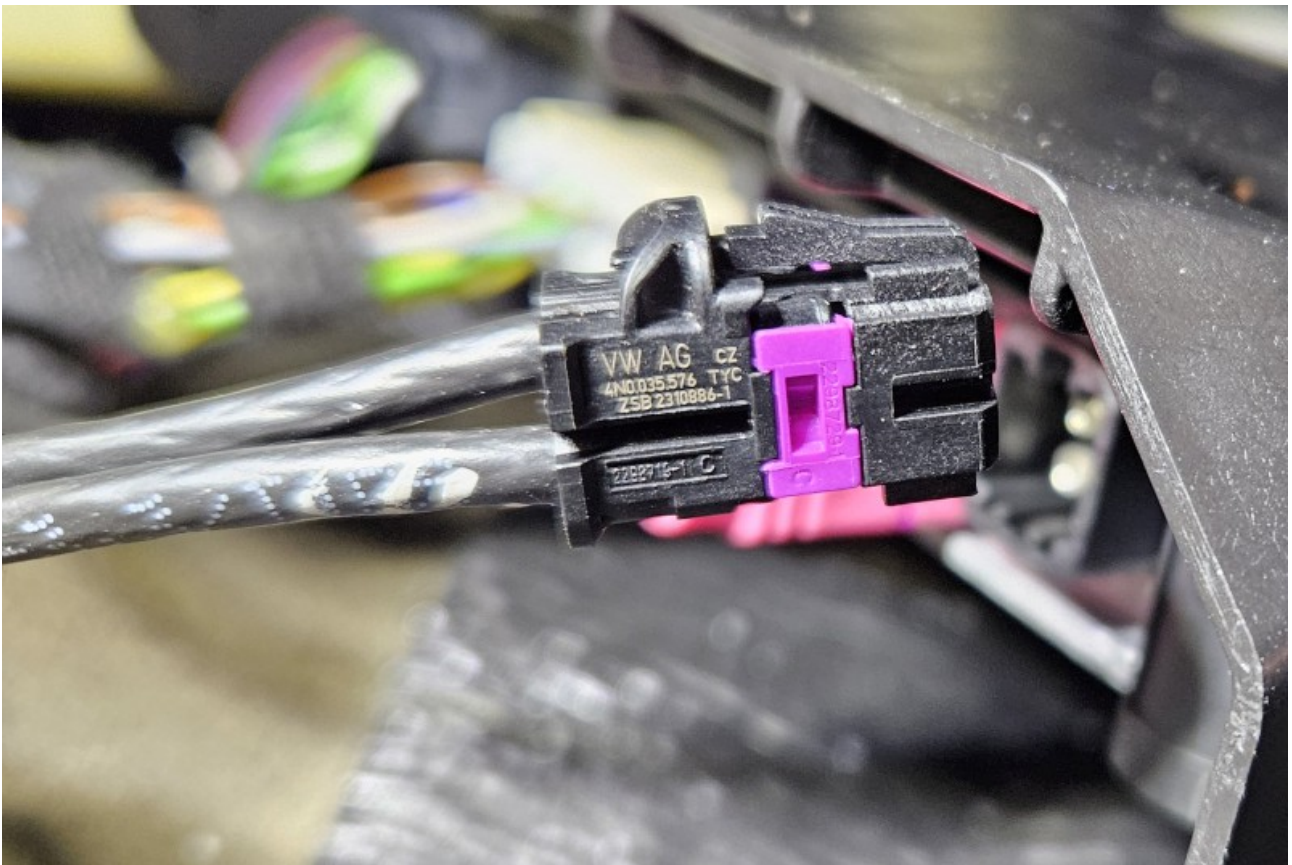
A4:ssa sattuu olemaan sama SOS-moduuli ja antenni kuin e-tronissa. Ongelma on ilmeisesti siinä, että vesi pääsee takapuskurin sisällä olevan antennin liittimeen aiheuttaen korroosiota ja oikosulun.

Miksi sitten e-tron ilmoittaa antenna 2 short to ground? Mitä ilmeisimmin J949 antenniliittimessä on kytketty antenna 1 ja antenna 2 pinnit ristiin tehtaalla.

Tällä hetkellä tilanne on se, että uusi antenni takapuskurin sisään on hankittu ja uusi kaapeli moduulilta antennille on tulossa. Tarkoituksena on vaihtaa pinnit oikein päin ja vetää taka-antennille uusi kaapeli, kuten TSB:ssä oli ohjeistettu. Osalista:

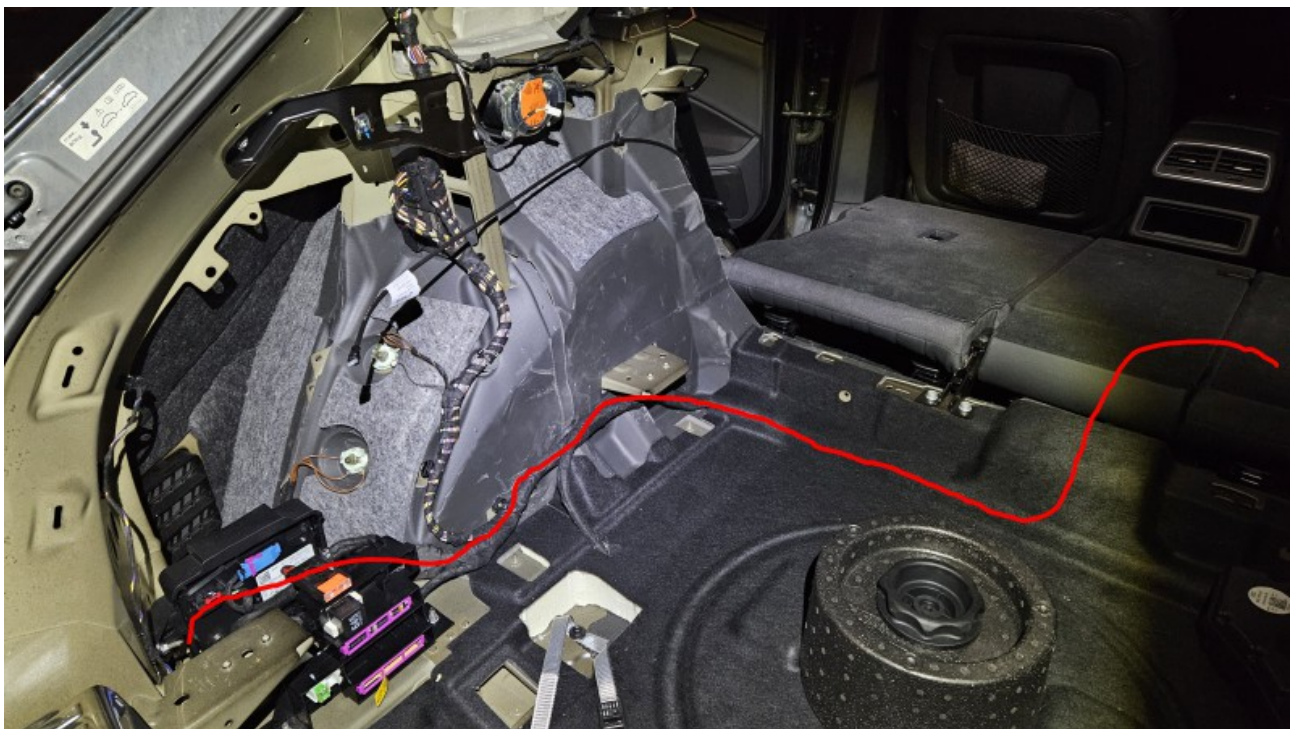
Antennikaapeli kulkee takakontin vasenta laitaa pitkin suunnilleen kuvan osoittamalla tavalla. Kontin vasemmassa takanurkassa on läpivienti takapuskurin sisään.

Vanha kaapeli irrotetaan liittimestä ja jätetään paikalleen. Uusi kaapeli niputetaan vanhan johtosarjan kylkeen. Lopullinen asennus vaatii myös takapuskurin irrotuksen.
